ΜΕΣΣΗΝΙΑΚΗ ΜΑΝΗ

# Ναός Άι Στράτηγου παρά την Καστάνια

#### Εργασίες αναστήλωσης του μνημείου και συντήρησης των τοιχογραφιών του

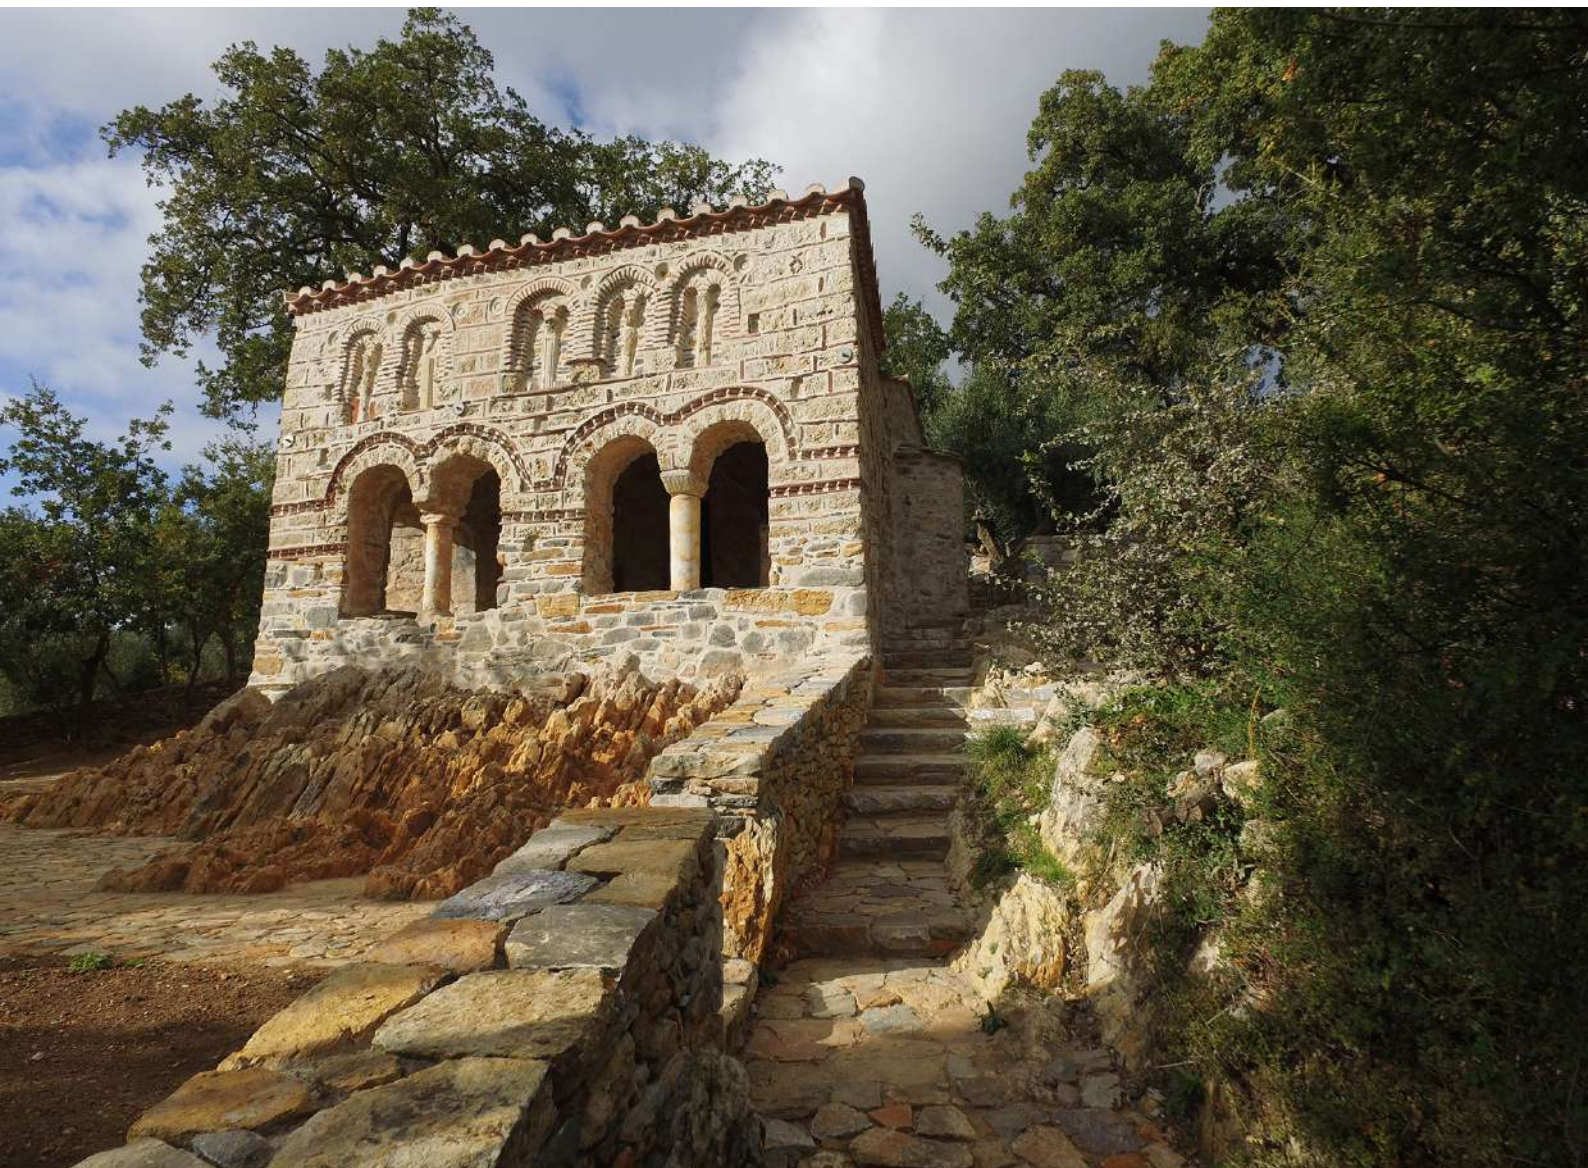
Ο ναός του Άι Στράτηγου μετά την ολοκλήρωση των εργασιών αποκατάστασης (© ΕΦΑ Μεσσηνίας).

Στις εργασίες που πραγματοποιήθηκαν περιλαμβάνονταν η στερέωση των τοίχων και της θολοδομίας της πλάγιας στοάς και του ναού με εφαρμογή ενεμάτων και εφαρμογή συστήματος ελκυστήρων από ανοξείδωτο χάλυβα, η ανακατασκευή της κατεδαφισμένης ανωδομής του αρχικού τρουλαίου

ναού και η ανακατασκευή των στεγών του ναού και της στοάς με χειροποίητα κεραμίδια. Εκτελέστηκαν επιπλέον εκτεταμένες εργασίες στον περιβάλλοντα χώρο του μνημείου προκειμένου να εξασφαλιστεί η καλύτερη δυνατή ανάδειξη του. Ο προσεκτικός καθαρισμός του ζωγραφικού διακόσμου συνέβαλε στην αποκάλυψη πολλών παραστάσεων που κα-

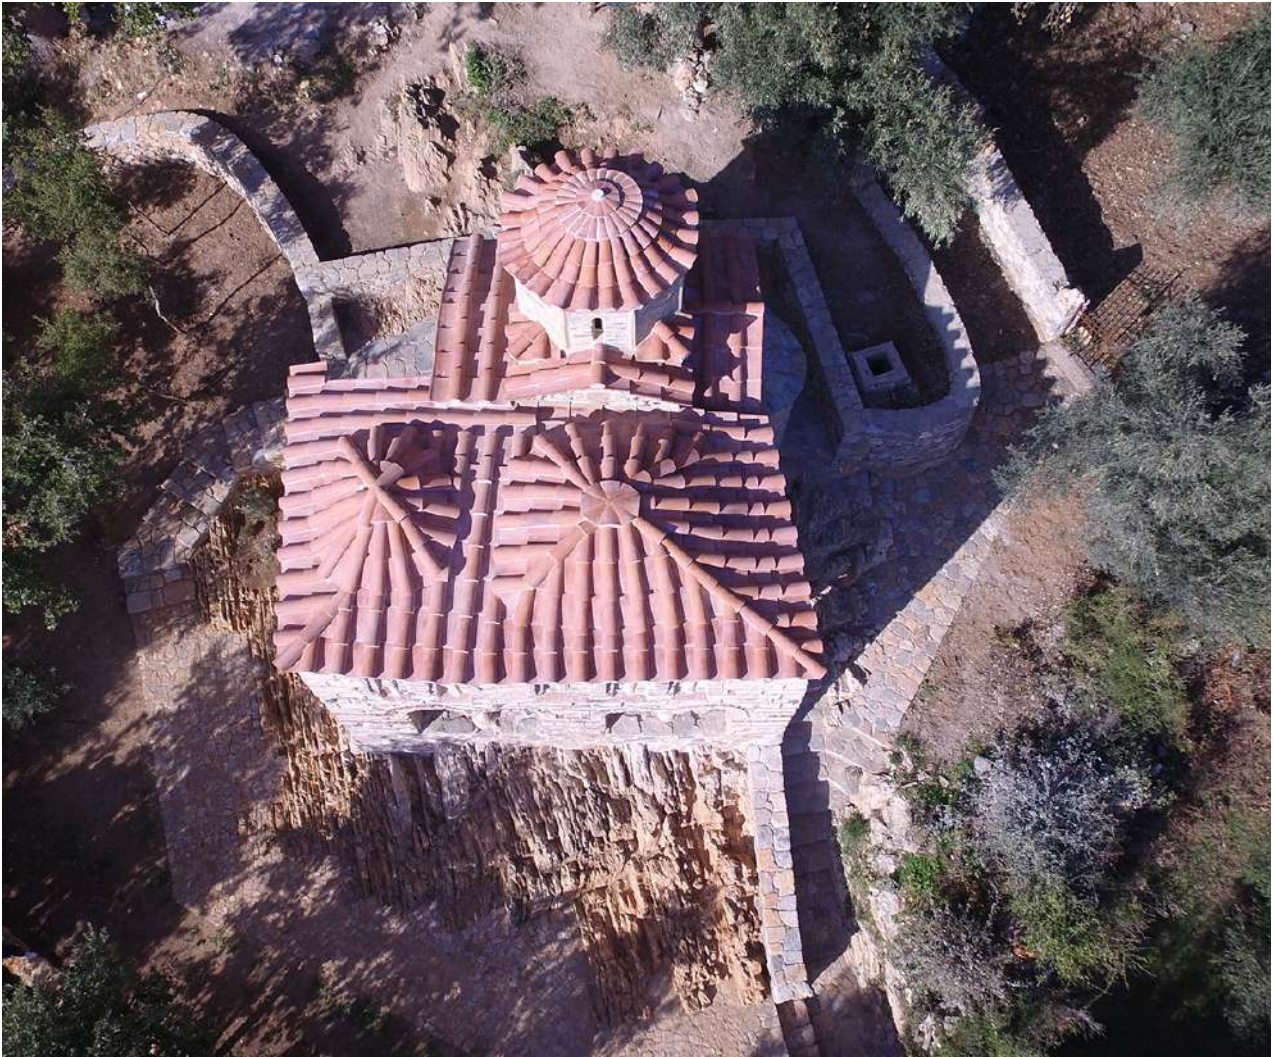
Ο ναός του Άι Στράτηγου. Άποψη του μνημείου από αέρος, μετά την ολοκλήρωση των εργασιών και την ανακατασκευή του τρούλου (© ΕΦΑ Μεσσηνίας).

την ανακατασκευή ενός τρούλου οκταγωνικής μορφής. Σε αυτόν ενσωματώθηκαν όσα τμήματα κιονίσκων διατηρούνταν σε καλύτερη κατάσταση, καθώς επίσης και δύο από τα μονολιθικά τόξα παραθύρων για τα οποία έγινε λόγος παραπάνω. Δεν εντοπίστηκαν στοιχεία για την απόληξη του τρούλου, η οποία αποκαταστάθηκε συμβατικά με τη μορφή οριζόντιου λοξότμητου πώρινου γείσου.

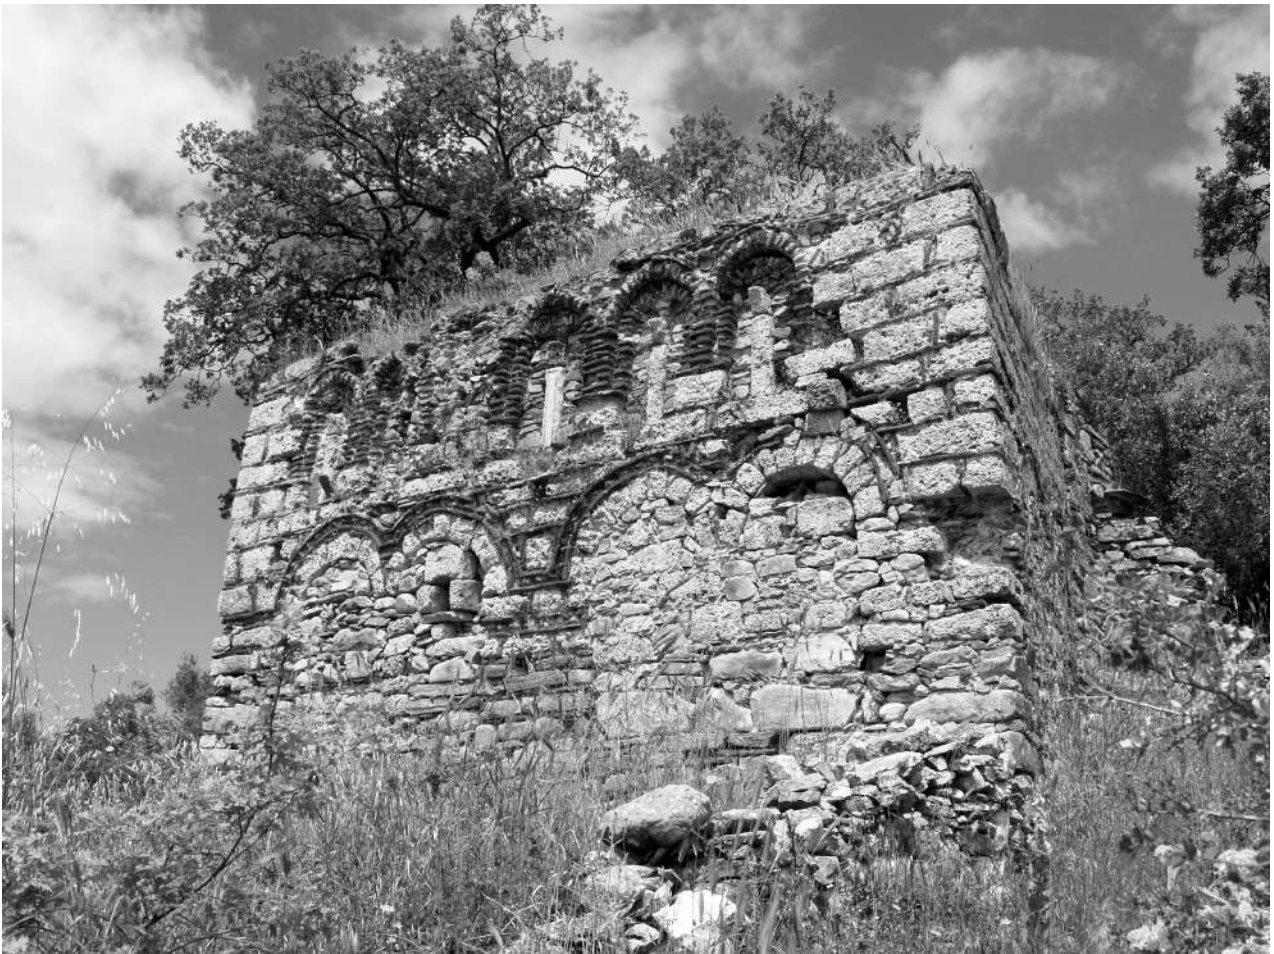
Ο ναός του Αι Στράτηγου πριν από τις εργασίες αποκατάστασης (© ΕΦΑ Μεσσηνίας).

Το μνημείο, σε κατάσταση ετοιμορροπίας μέχρι τον Νοέμβριο του 2015, αντιμετώπιζε σοβαρά δομοστατικά και μορφολογικά προβλήματα, ενώ ο αρχικός τρουλαίος πυρήνας του είχε καταρρεύσει. Το 2010 εκπονήθηκε από τον αρχιτέκτονα Γιώργο Νίνο και το επιστημονικό προσωπικό της τότε αρμόδιας 26ης ΕΒΑ η μελέτη αναστήλωσης του ναού. Το μνημείο αποκαταστάθηκε μεταξύ των ετών 2016 και 2018 υπό την εποπτεία της Διευθύντριας της Εφορείας Αρχαιοτήτων Μεσσηνίας Ευαγγελίας Μηλίση-Κεχαγιά και του προϊσταμένου του τμήματος Βυζαντινών και Μεταβυζαντινών Αρχαιοτήτων και Μουσείων Μιχάλη Κάππα.

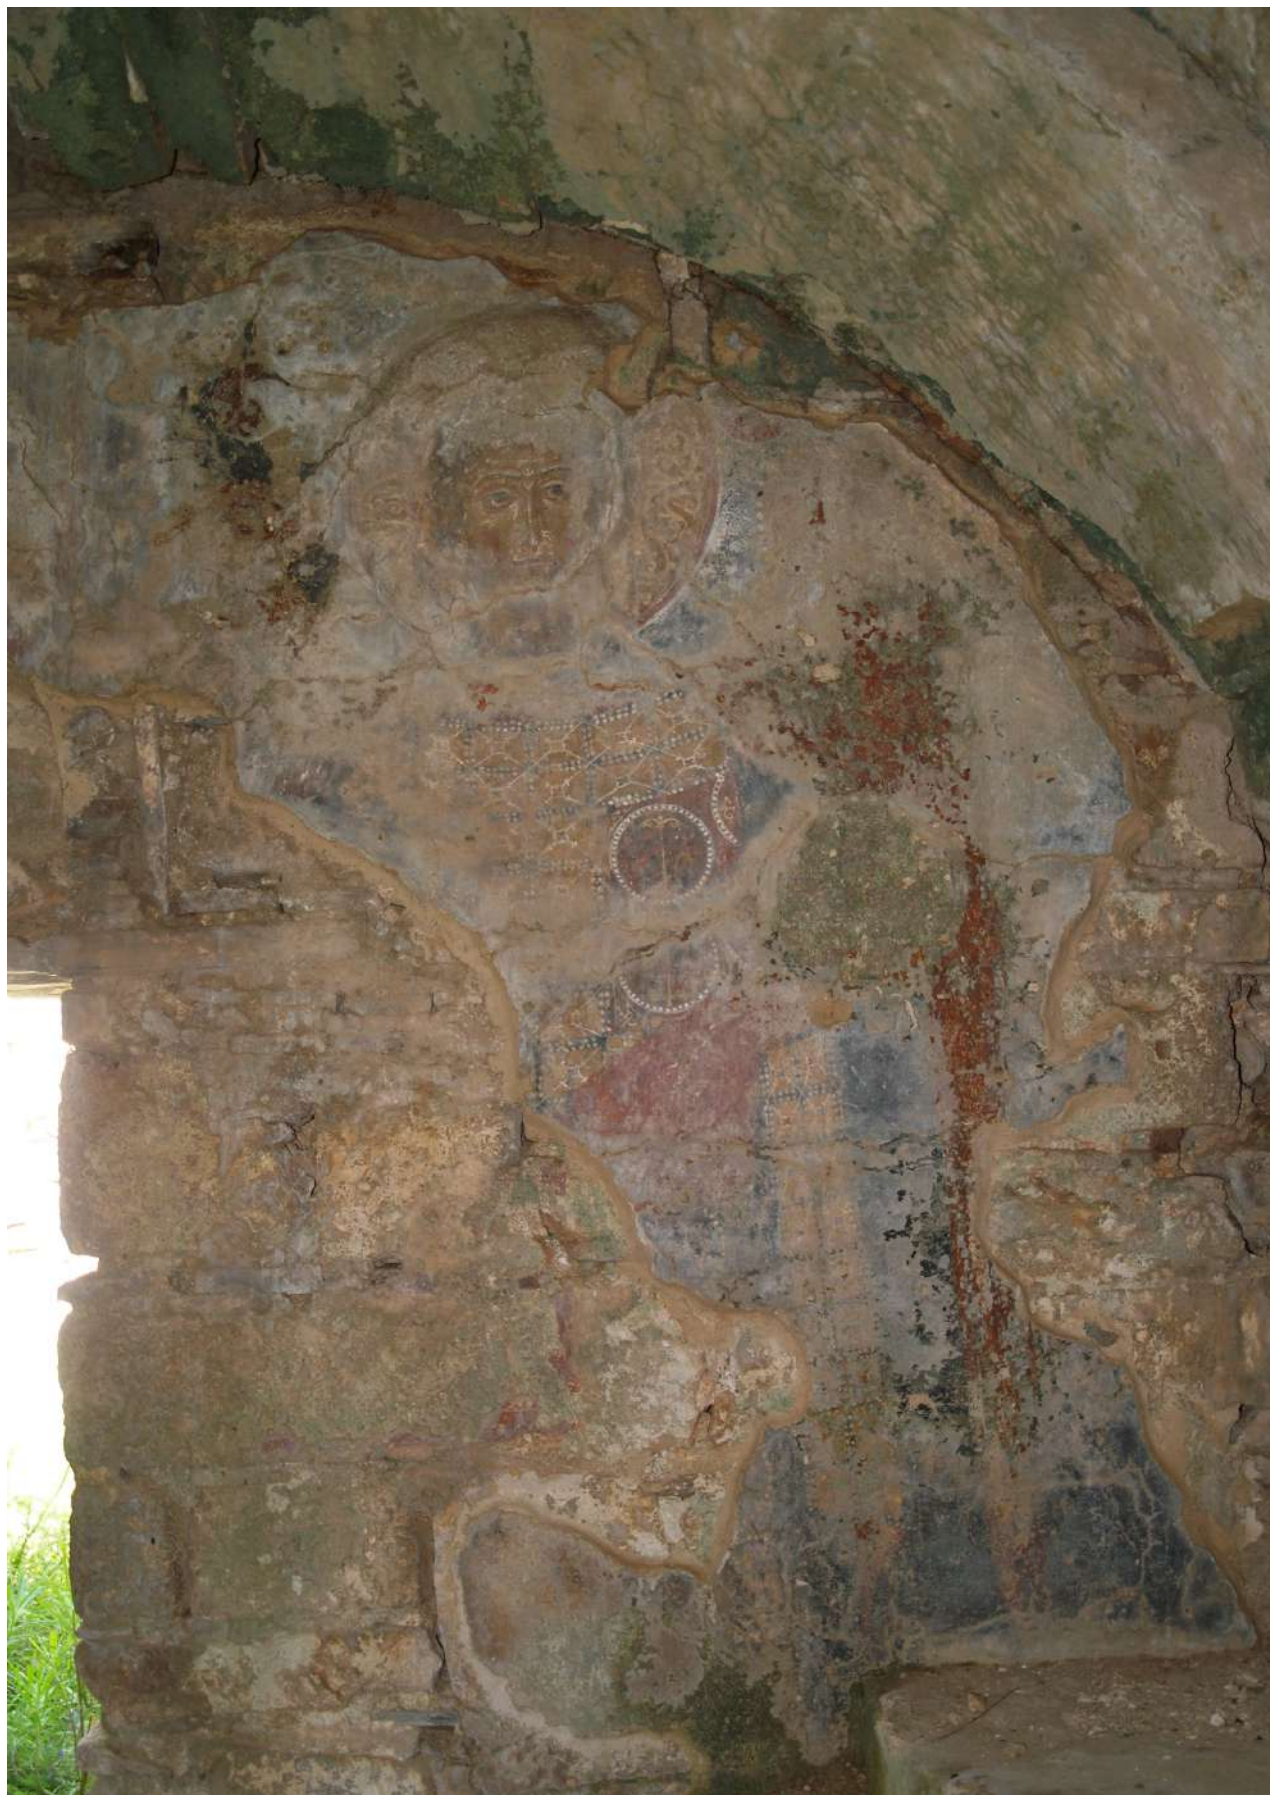
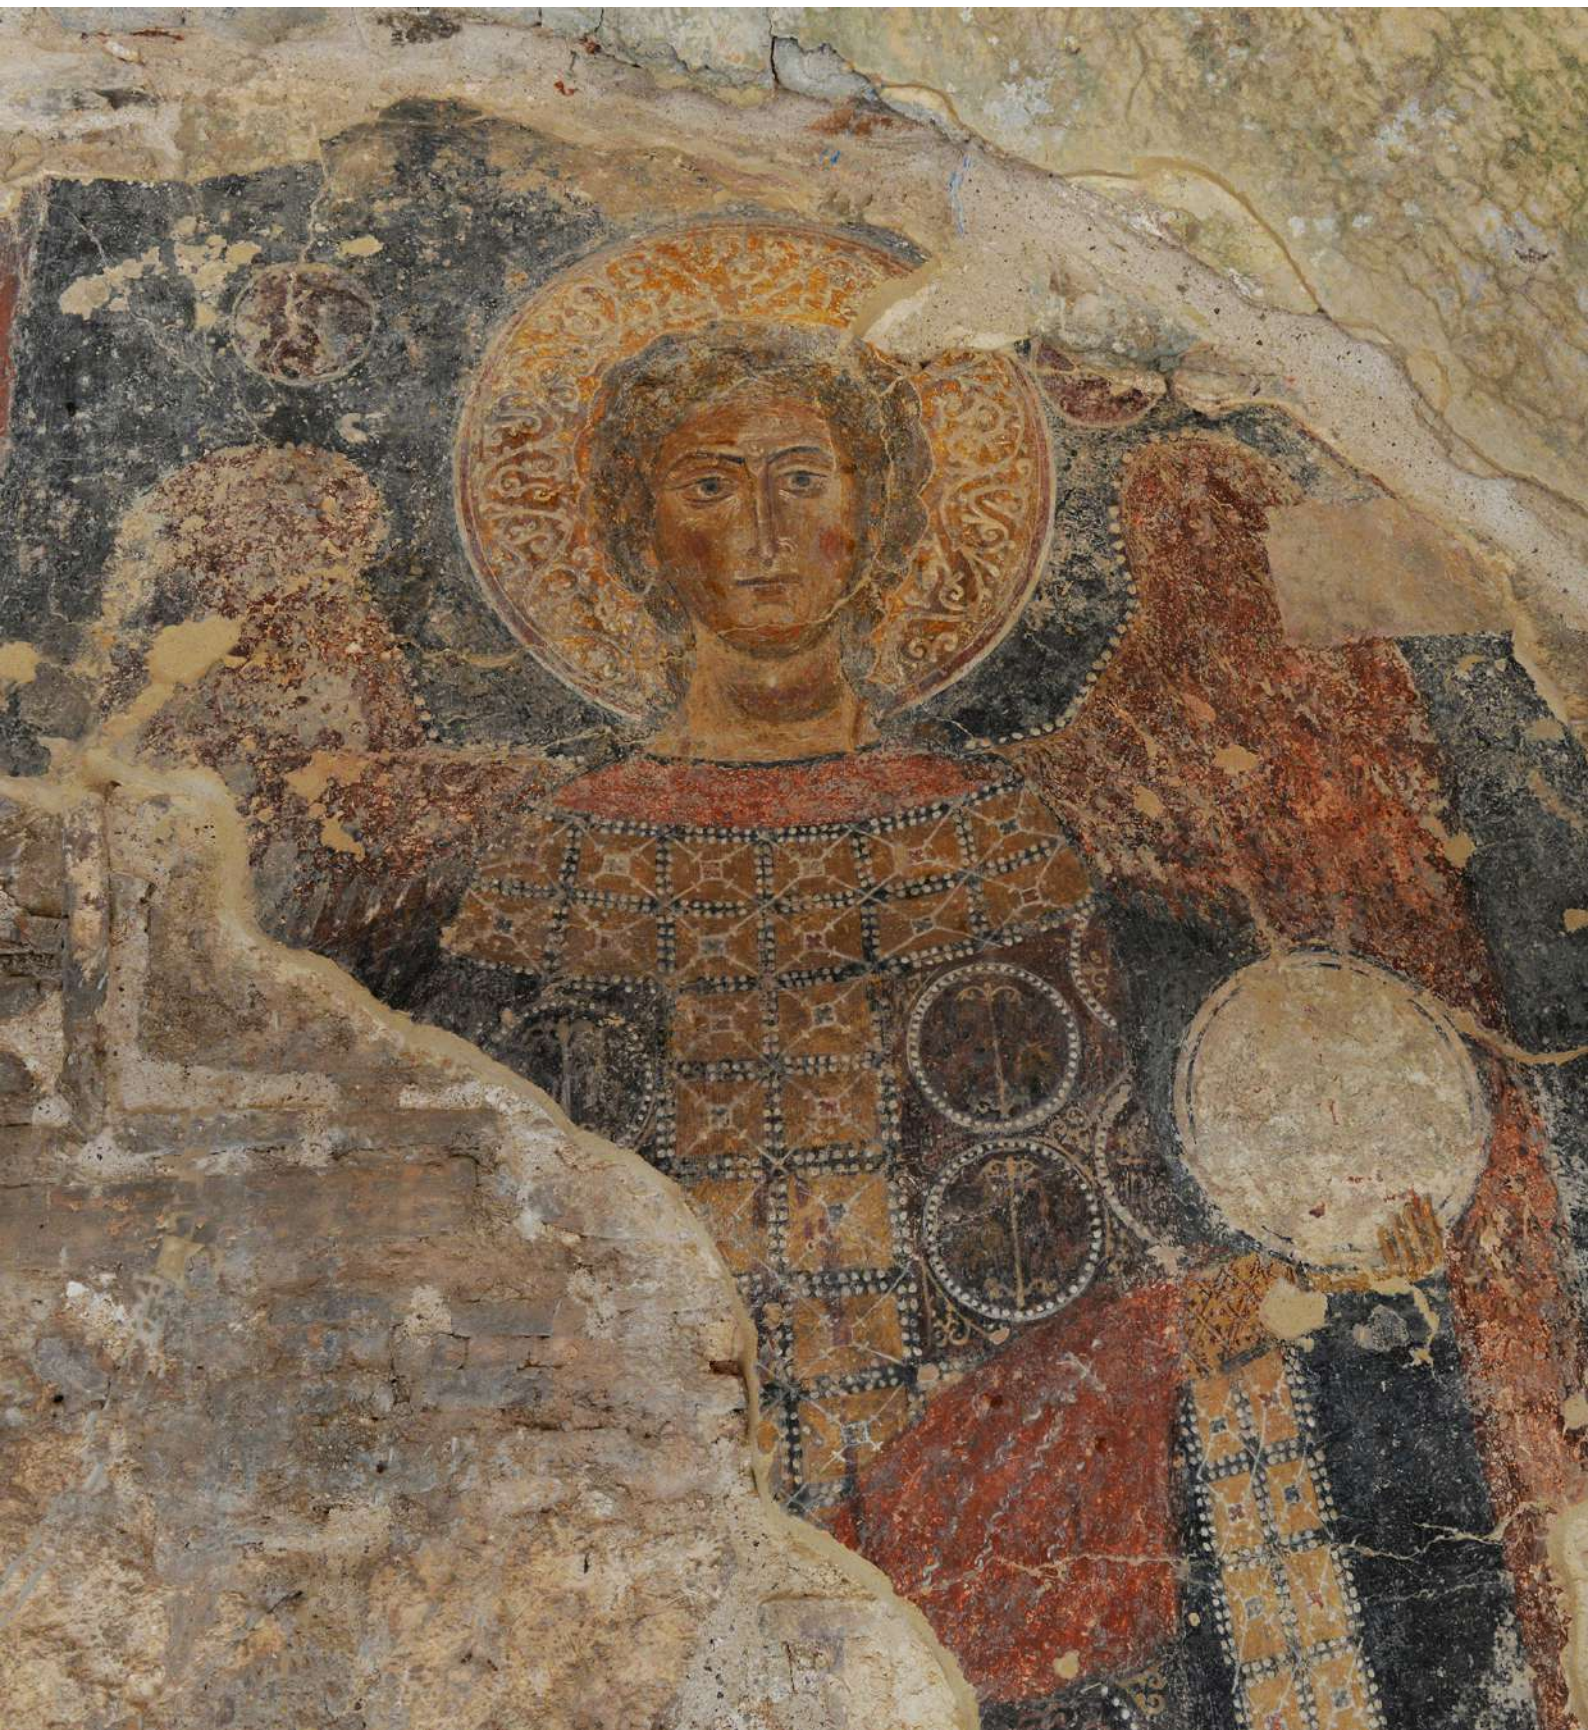
Η τοιχογραφία του Αρχαγγέλου Μιχαήλ πριν από τις εργασίες συντήρησης (© ΕΦΑ Μεσσηνίας).

Η τοιχογραφία του Αρχαγγέλου Μιχαήλ μετά την ολοκλήρωση των εργασιών συντήρησης (© ΕΦΑ Μεσσηνίας).

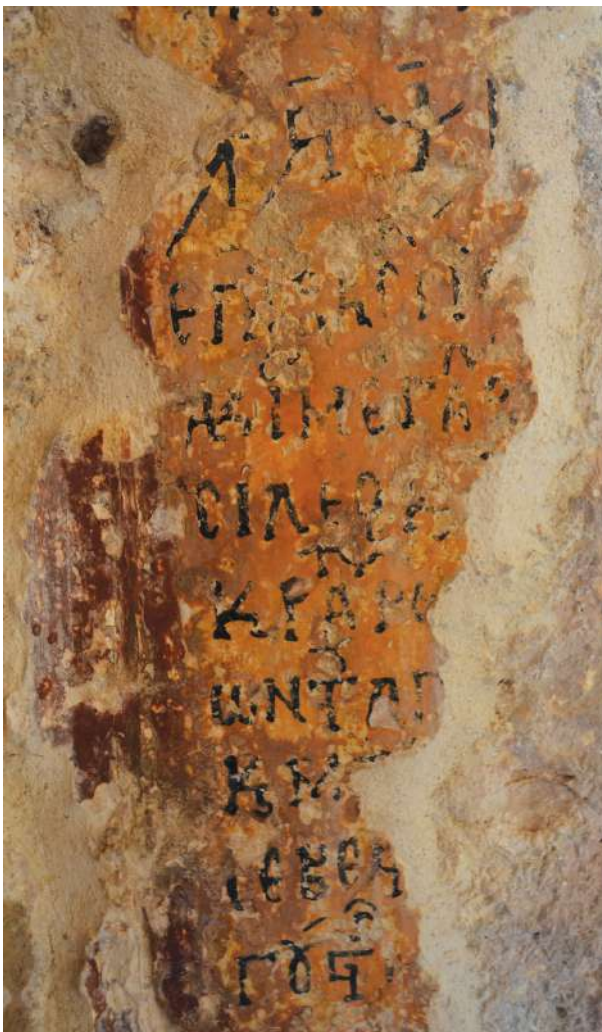
Ο ναός του Άι Στράτηγου. Η κτητορική επιγραφή, τμήμα (© ΕΦΑ Μεσσηνίας).

της τοιχοποιίας δυτικά της θύρας εισόδου στη στοά, που συνδέεται, χωρίς αμφιβολία, με την τοιχογράφηση της. Πρόκειται για πολύστιχο κείμενο, είκοσι εννέα στίχων, γραμμένο με κεφαλαία μαύρα γράμματα σε ωχροκίτρινο κάμπο. Κάθε στίχος περιλαμβάνει έξι με οκτώ γράμματα που αντιστοιχούν σε δύο έως τέσσερις λέξεις, ανάλογα με τις χρησιμοποιούμενες συντμήσεις ή υπερθέσεις γραμμάτων. Το πρώτο τμήμα της επιγραφής παραμένει δυσανάγνωστο. Στον εικοστό στίχο αναφέρεται ο μήνας και η μέρα, στον επόμενο το έτος και ακολουθούν τα ονόματα των αυτοκρατόρων. Από τη μεταγραφή της επιγραφής προκύπτει ότι η κύρια φάση τοιχογράφησης της στοάς του Άι Στράτηγου Καστάνιας μπορεί να χρονολογηθεί στα χρόνια της βασιλείας του Ισαακίου Β' Αγγέλου και της δεύ-

τερης συζύγου του Μαρίας (Μαργαρίτας) μεταξύ των ετών 1185 και 1195. Εντός αυτού του χρονικού πλαισίου τη μόνη πιθανή συμπλήρωση του τρίτου ψηφίου της χρονολογίας της επιγραφής συνιστά το γράμμα «Β». Στην περίπτωση αυτή, ως έτος τοιχογράφησης της στοάς μπορεί να προσδιοριστεί επακριβώς το εξακισχλιοστό επτακοσιοστό δεύτερο (6702), που αντιστοιχεί στο έτος 1194 από γεννήσεως Χριστού, το προτελευταίο δηλαδή έτος βασιλείας του Ισαακίου Αγγέλου, λίγο πριν εκθρονιστεί και τυφλωθεί από τον αδελφό του Αλέξιο Γ', ένα χρόνο αργότερα.

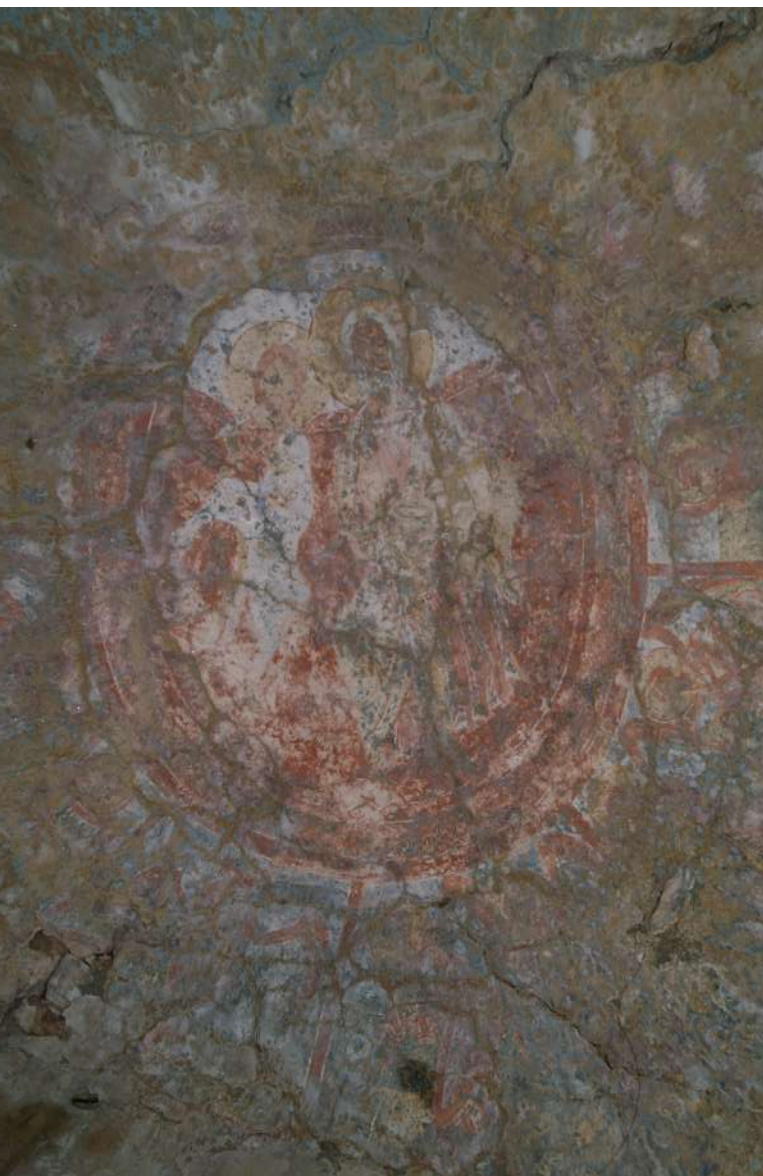
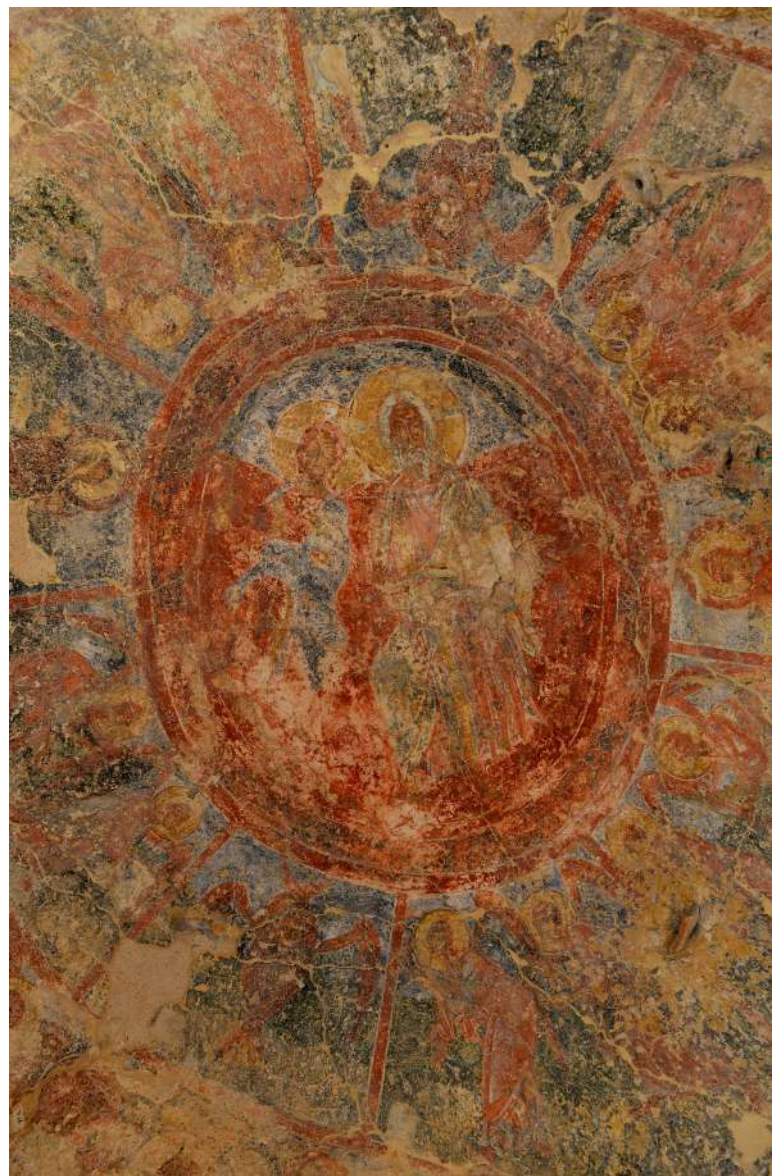
*Η παράσταση της Αγίας Τριάδας πριν και μετά την ολοκλήρωση των εργασιών συντήρησης (© ΕΦΑ Μεσσηνίας).*

λύπτονταν από παχύ στρώμα αλάτων αναδεικνύοντας τη σπουδαιότητα του μοναδικού αυτού ζωγραφικού συνόλου της μεσοβυζαντινής περιόδου.

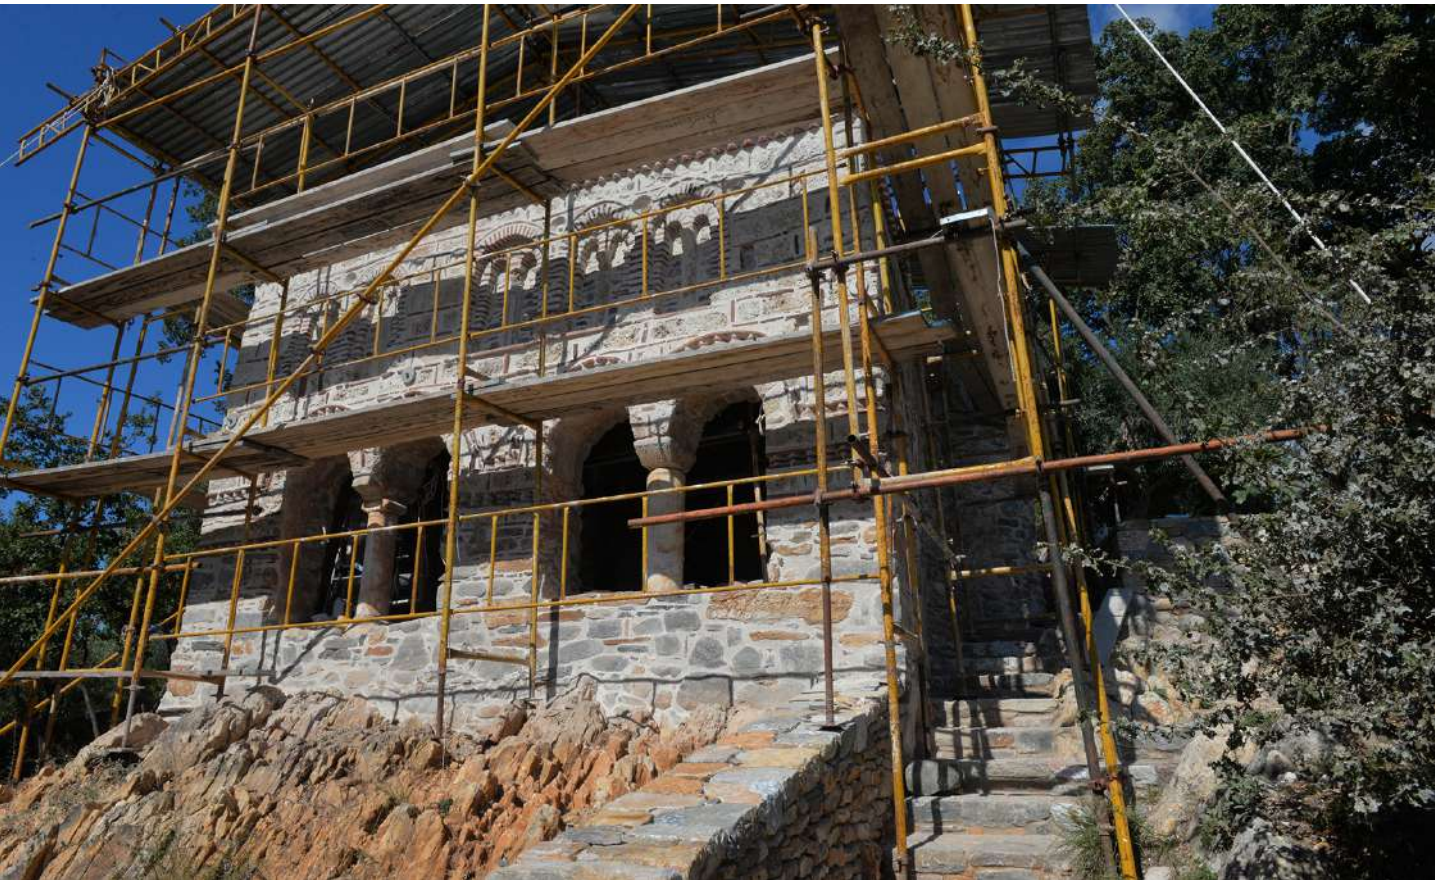
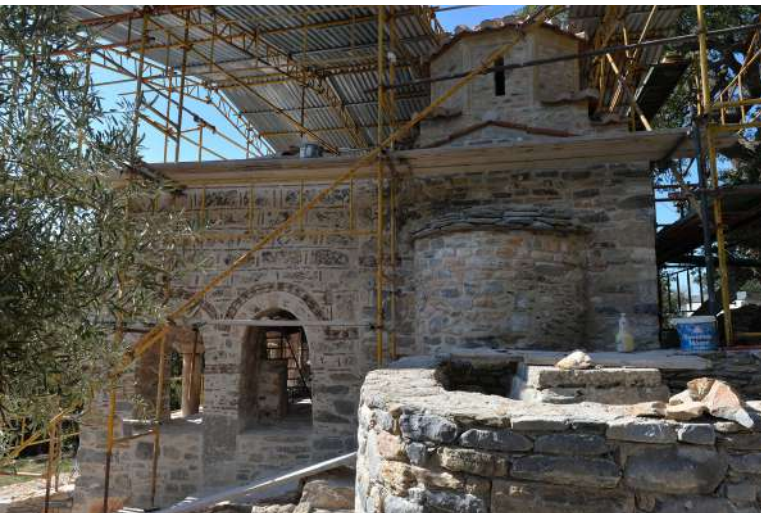
Ο ναός του Άι Στράτηγου. Απόψεις του μνημείου κατά τη διάρκεια των εργασιών αποκατάστασης (© ΕΦΑ Μεσσηνίας).
